**Fastighetsuppgifter**

Eskelhem Unghanse 1:92

Eskelhem Unghanse 329

Uppdragsnummer	I167
Besiktningsdatum	2022-04-04
Besiktningföretag	OBM Gotland AB
Besiktningförrättare	Thomas Lindström
Närvarande	Säljare
Giltig till och med	2023-04-04

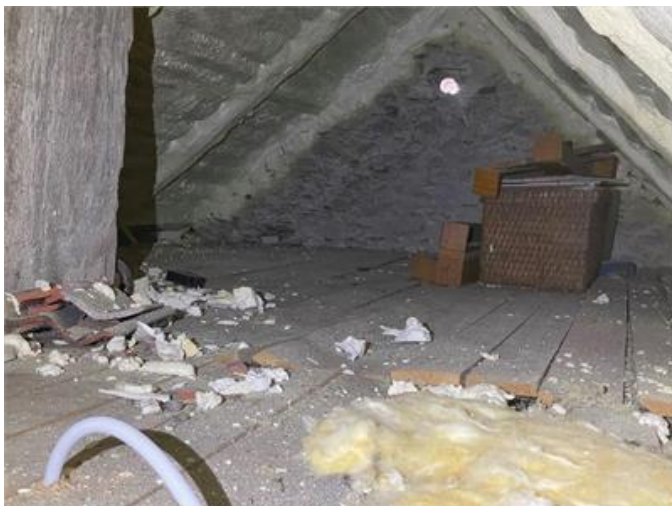
Bild från vindsutrymmet. Läs mer under noteringar.

Det kritiska gränsvärdet för mikrobiell tillväxt brukar anges till ca 15-17% fuktkvot (FK) eller ca 70-75% i relativ luftfuktighet (RF). Vid besiktningstillfället uppmättes 14%FK. Notera att stickprovsmässig undersökning är utförd och för att säkert fastställa hela konstruktionens kondition och fuktstatus måste en mer omfattande undersökning utföras. Det föreligger dock en risk att klimatet på vinden delar av året kan överskrida det kritiska gränsvärdet då utrymmet förväntas bli onormalt kallt då det är isolerat från alla håll.

Luftfuktigheten på vinden kan delar av året bli högre än gränsvärdet med risk för mikrobiell påväxt. Temperaturen förväntas vara onormalt låg på grund av isoleringen mot yttertaket samtidigt som vindsutrymmet är uteluftsventilerat. Ventilationen bedöms vara låg på frånluftssidan såväl som på tilluftssidan. Ventilationen från badrummet avslutas på vinden, vindsluckan är placerad i badrummet och bedöms vara otät mot vindsutrymmet. Det förekommer även andra otätheter mot boutrymmet och alla utrymmen har inte en lufttät spärr så som plastfolie eller duk. Taket behöver läggas om och där efter rekommenderas klimatet på vinden att övervakas så åtgärder kan vidtas före skador uppstår.

=> Spåntak utan ovanliggande täckning av t.ex. tegel har väl aldrig varit någon takkonstruktion utan ett stort underhåll men som undertak har det ändå fungerat relativt väl. Detta med tanke på att de oftast redan var uttjänta yttertak som hade blivit för dåliga och senare belades med en ny taktäckning för att minska risken för läckage. Obehandlat trä har en god motståndskraft mot vatten om det får torka efter det har varit blött. Det har de här takkonstruktionerna normalt när det kan torka från två sidor, ut under pannorna och in på vinden. Det är till största delen solen som står för drivkraften till uttorkningen i konstruktionen. Taket behöver göras om och isoleringen mot yttertaket avlägsnas.
